15DE EN 17DE-EEUWS GEBRANDSCHILDERD GLAS-IN-LOOD UIT DE DOOPKAPEL

HET ZUIDPORTAAL: TECHNISCHE STUDIE, CONSERVATIE EN RESTAURATIE

CONSERVERING VAN EEN CALQUE, GENOMEN VAN EEN MIDDEL- EEUWSE MUURSCHILDING: DE ANNUNCIATIE (CIRCA 1400)

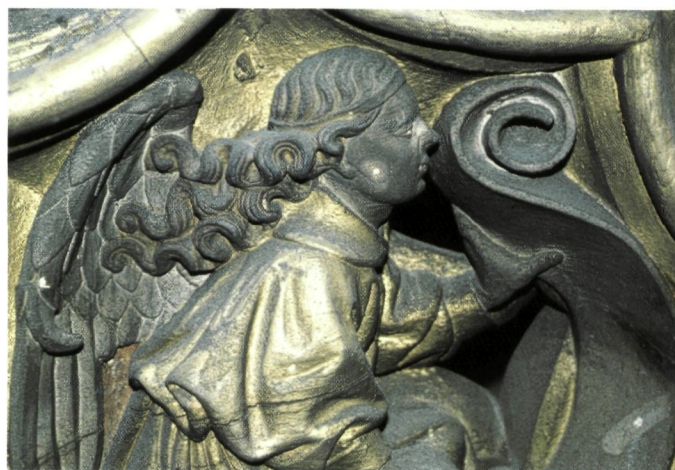
▲ Medaillon met de engel voor de behandeling (M. Serck)

Links aan de voorzijde bevindt zich de *engel*, symbool van *Mattheus*. Met de blik op Christus gericht, knielt hij neer. Het zware, gekrulde kapsel lijkt te worden meegenomen door de wind. Hij is voorgesteld met een brede banderol, momenteel zonder tekst. Aan de top van het kruis is de *adelaar* van *Johannes* herkenbaar, die zich handig in de octogonale ruimte inpast. Terwijl hij in het bovenste stuk hapt, vertrappt de vogel met zijn lange klauwen een gedeelte van de banderol. De *ge vleugelde leeuw* van *Marcus* bevindt zich aan de rechterzijde. Hij houdt de lege banderol tussen zijn beide grote poten. *Lucas* is onder aan het kruis vertegenwoordigd door het *ge vleugelde rund*. De voorstelling doet zwaar aan en is slecht beeldhouwd. Aan de achterzijde rechts is *Hiëronymus* te identificeren

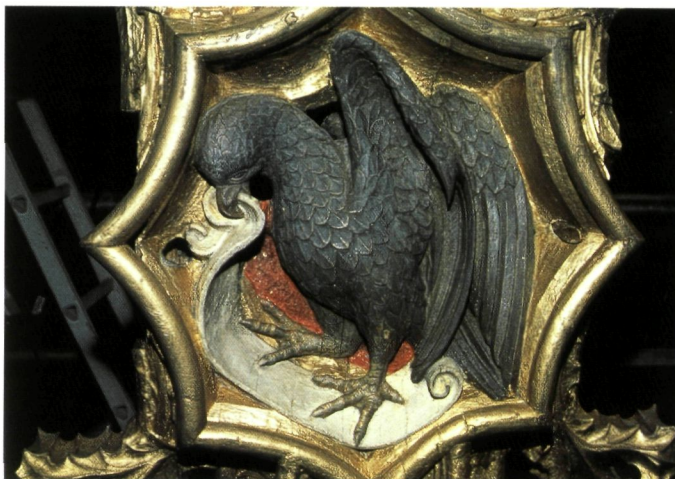
▼ Medaillon met de adelaar van Johannes na de behandeling (M. Serck)

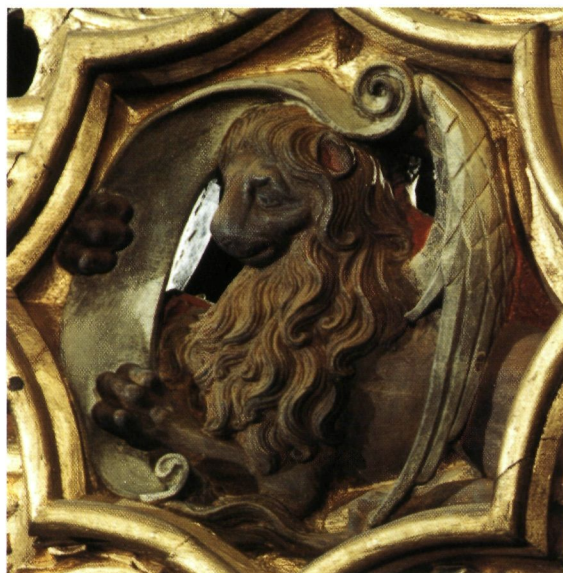
► Medaillon met de
leeuw na de
behandeling

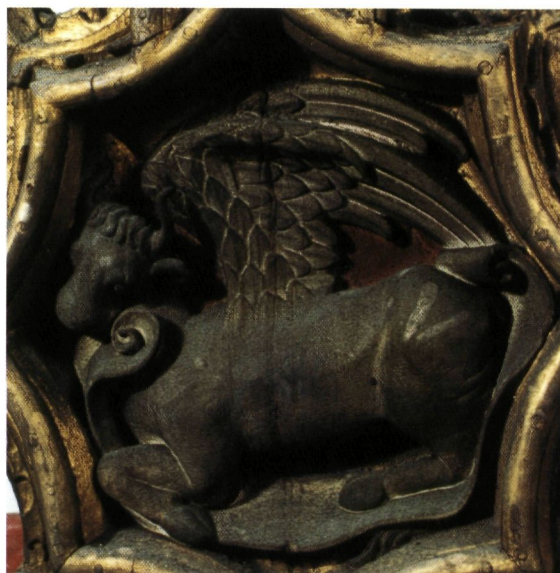
►► Medaillon met het
rund voor de
behandeling

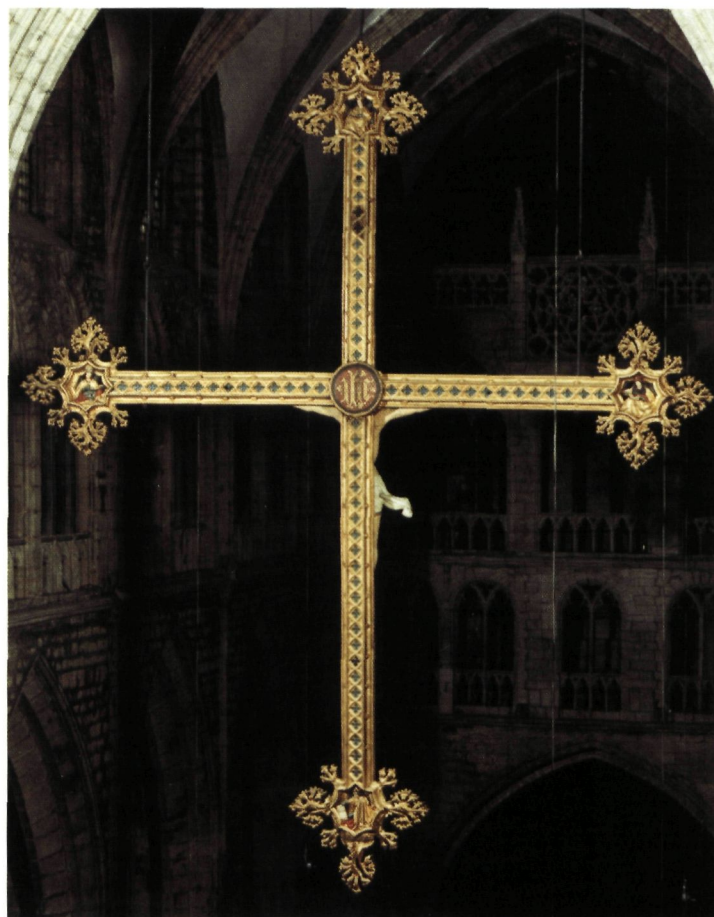
Schets van het kruis
(tekening K. Breda,
studie J.-A. Glatigny)

De kruispaal (7,565 m) en de horizontale dwarsbalk die de kruisarmen (5,805 m) vormt, zijn beide uit een halve eikenstronk gehouwen waaruit de kern werd verwijderd. Deze twee onderdelen vertonen een soortgelijke lichte vervorming: een schroefvormige verdraaiing. Van de uiteinden gezien bedraagt de verdraaiing een afwijking van 2 tot 4 cm ten opzichte van het vlak. Dit soort van vervormingen treedt op in houten uitvoeringen afkomstig van bomen met een grimmige groei. De vergelijking van het zaagwerk, de constructie en de vervormingen laat ons vermoeden dat de twee belangrijkste onderdelen van het kruis van dezelfde boomstam afkomstig zijn.

De twee grote stukken hout passen in het centrum in elkaar door een overkeping in halfhout. Op de plaats waar ze aan elkaar bevestigd zijn, bevinden zich markeringen voor de plaatsaanduiding, gemaakt door inkervingen met een beitel. De verbinding van deze samenvoeging wordt verzekerd door vijf metalen pennen die achteraan eindigen in een platte kop en vooraan vastgezet zijn met spieën. In het hout werden inkepingen aangebracht om de spieën aan de oppervlakte aan het zicht te onttrekken. Deze vergaring wordt verborgen onder de twee vastgespijkerde schijven in eik. Er zijn sporen van demontering en hermontering bij de vergaring. De vier aan weerszijden uitgewerkte medaillons zijn gedeeltelijk in dezelfde balken in ajour gebeeldhouwd. De meeste sierlijsten dateren van bij de oorsprong van het kruis. Zij bestaan uit twee diktes en zijn samengesteld uit gelijmd hout dat vervolgens op de kruisarmen werd gepend. De lijsten van de achthoeken zijn uit één stuk gemaakt en dragen nog hun oorspronkelijke nummering van een reeks met de beitel gerealiseerde inkervingen. Apart gebeeldhouwd zijn ook de rozetten, waarna ze op de keellijsten zijn vastgepend.

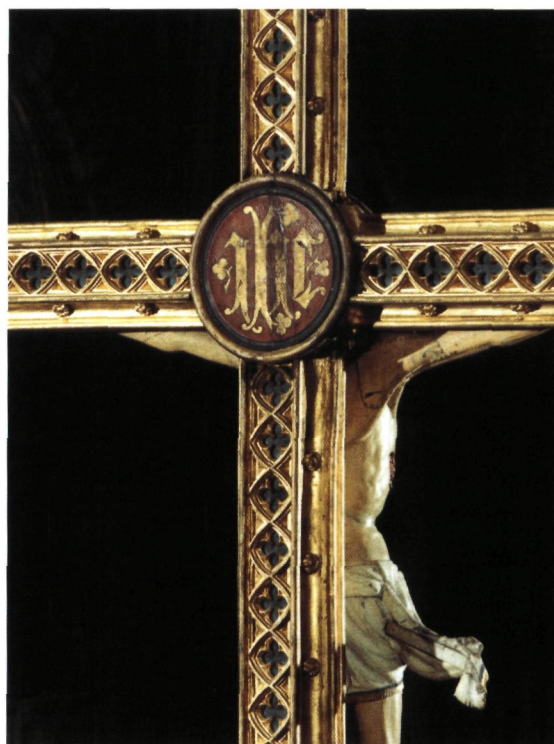
▲ Detail van de
achterzijde van het
kruis met de ronde
schijf

Het bestuderen van de ronde schijven bracht tevens talrijke ingrepen aan het licht. De schijf aan de achterzijde van het kruis is volledig nieuw. Die achter het hoofd van Christus is wel oorspronkelijk maar is herwerkt, afgeschraapt, opnieuw gelijmd en aan het kruis gespijkerd. Beide vertoonden ernstige beschadigingen. Het vervormde hout was plaatselijk gebast en zelfs gebroken. Talrijke verroeste spijkers veroorzaakten vlekken en vervormingen waardoor een demontering zich opdrong.

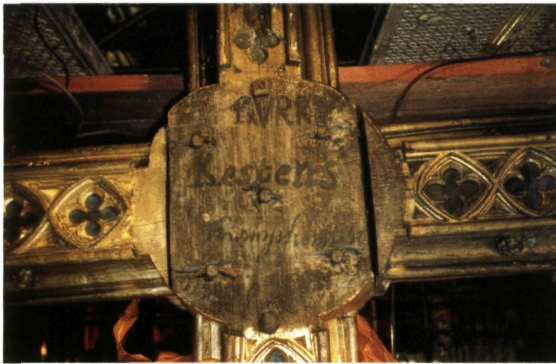
Opschriften onder
de ronde schijf
(J.-A. Glatigny)

Op de armen van het kruis werden inscripties aangetroffen. Drie opschriften aan de voorzijde luiden: *FVRR*, *Kestens*, *ychumuy* terwijl die op de achterzijde als *F. Defort* (of *Dofort*) gelezen moeten worden. De letters zijn in zwarte verf geschilderd, dezelfde die op de moeren van de ophangstaven werden aangetroffen en op de metalen pennen in de vergaringen van het kruis. De opschriften dateren van de laatste demontering van het kruis, uitgevoerd toen de beelden en de neogotische decoratie verwijderd werd en de metalen ophangstaven vervangen werden in het laatste decennium van de 19de eeuw.

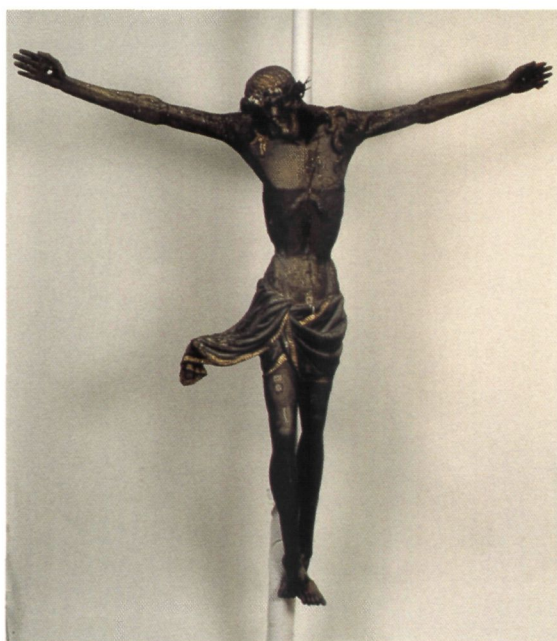
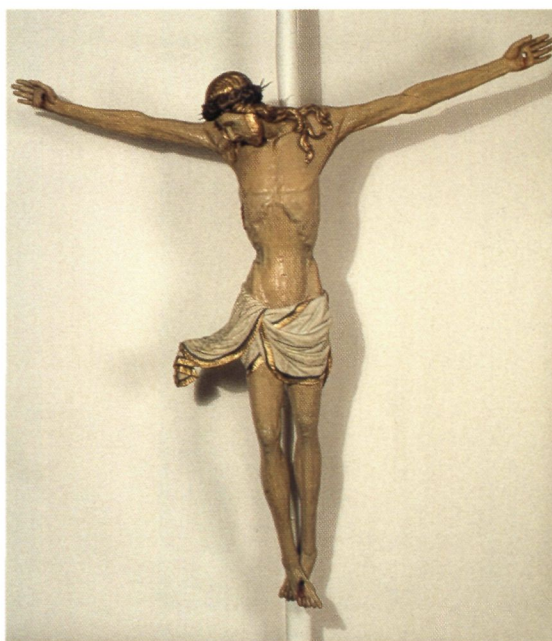
◀◀ Christus voor de behandeling

◀ Christus na de behandeling

De reiniging is eerst mechanisch en droog uitgevoerd terwijl het vuil door zacht borstelen werd weggezogen. Vervolgens werd de behandeling voortgezet met behulp van fijne wattenstokjes die licht bevochtigd werden met oplosmiddelen (white spirit, iso-octaan, toluen) of gedemineraliseerd water met een neutrale zeep, eventueel met behulp van wat diatomeeënaarde.

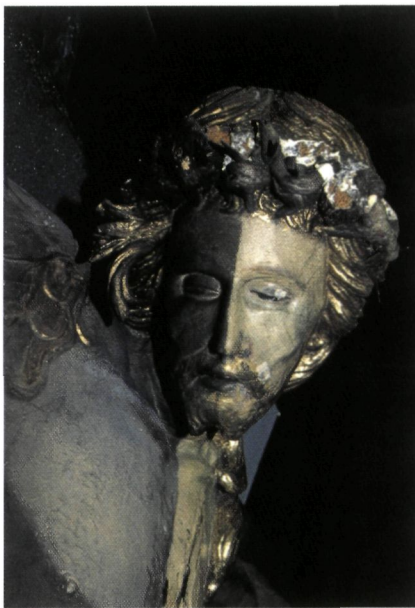
◀ Het gelaat van Christus gedeeltelijk gereinigd (C. Cession)

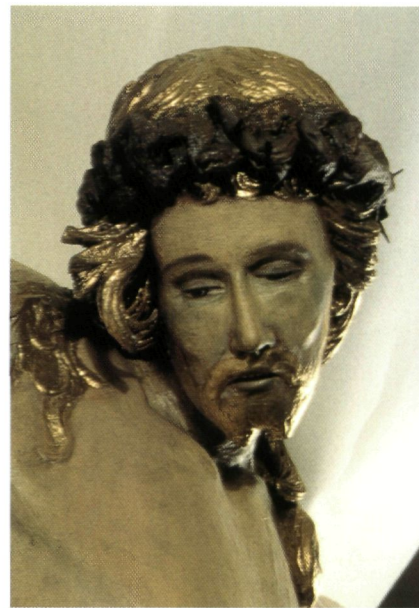
▶ Het gelaat van Christus na de behandeling

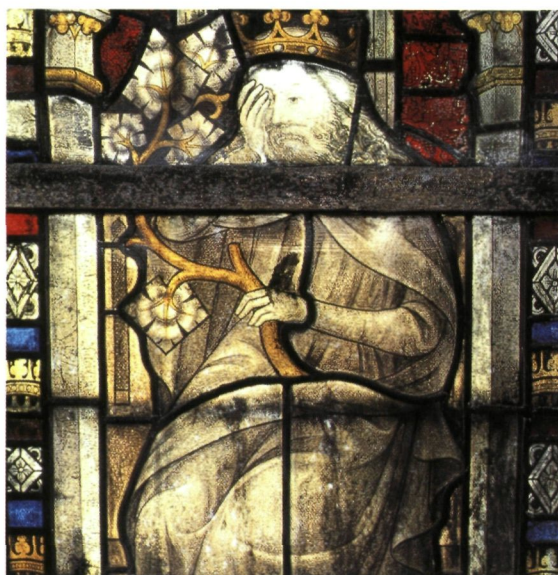
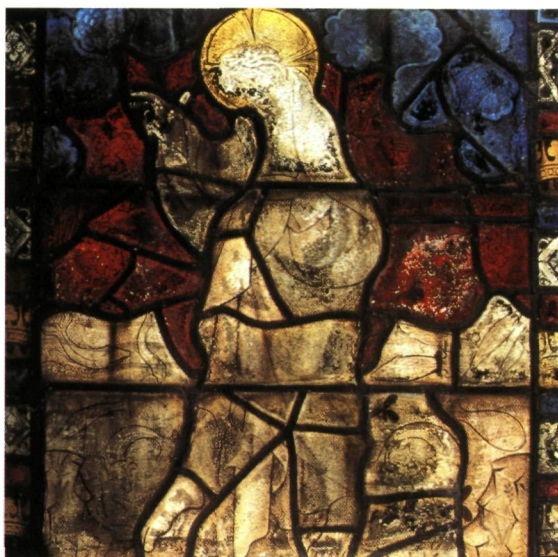
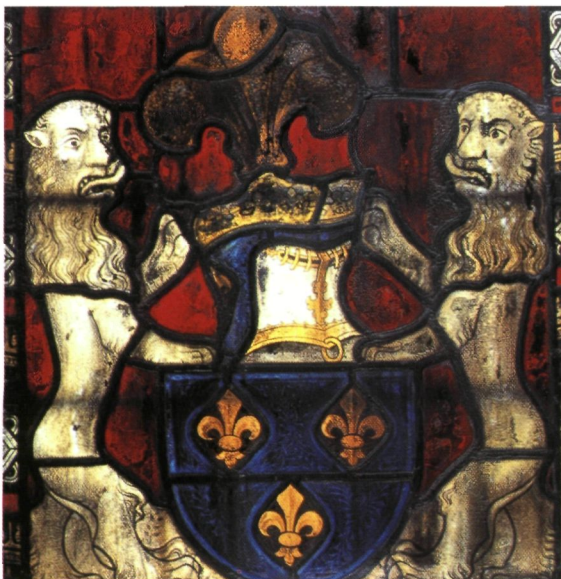
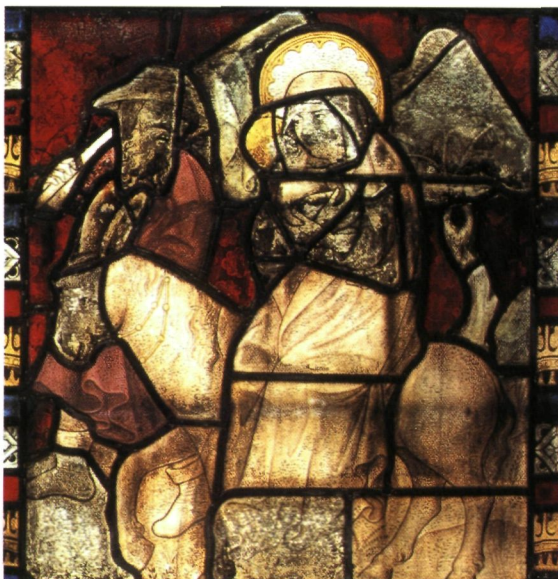
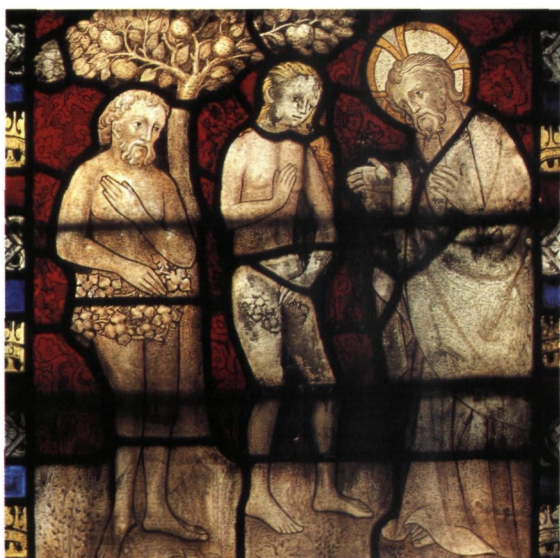
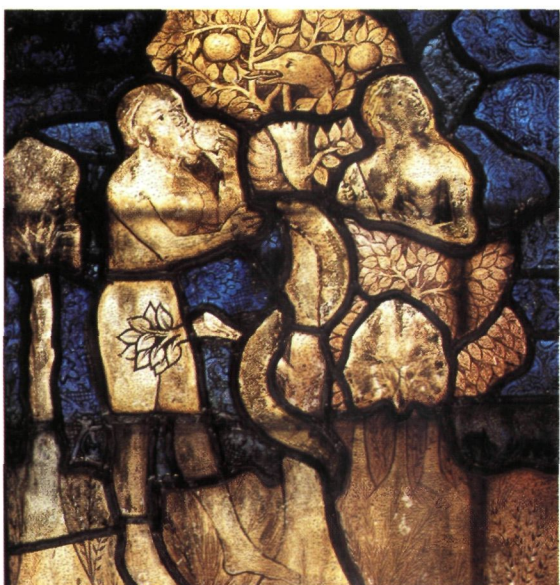
◀ Raam zX:
paneel 6B:
Vlucht naar Egypte
1. werkschema
paneel 6B (raam
zX) met aandui-
ding van glas-
breuk, breuk- en
blindlood, lacunes
(Aletta Rambaut –
Carola Van den
Wijngaert)
2. werkschema
paneel 6B (raam
zX) met aandui-
ding van glas-
corrosie aan
de interieur- en
de exterieurzijde
(Aletta Rambaut –
Carola Van den
Wijngaert)

In eerste instantie worden de panelen gefotografeerd, elk paneel met doorvallend licht vanaf de interieurzijde, met opvallend licht vanaf de interieur- en de exterieurzijde. De foto's met doorvallend licht worden gebruikt om de basisschema's op te maken die nadien verwerkt worden met de computer. Op de werkschema's wordt het schadebeeld aangeduid, met name glasbreuk, breuk- en blindlo-

den, lacunes... Corrosieschema's geven informatie over de toestand van het glaslichaam aan zowel de binnen- als de buitenzijde van het glas.

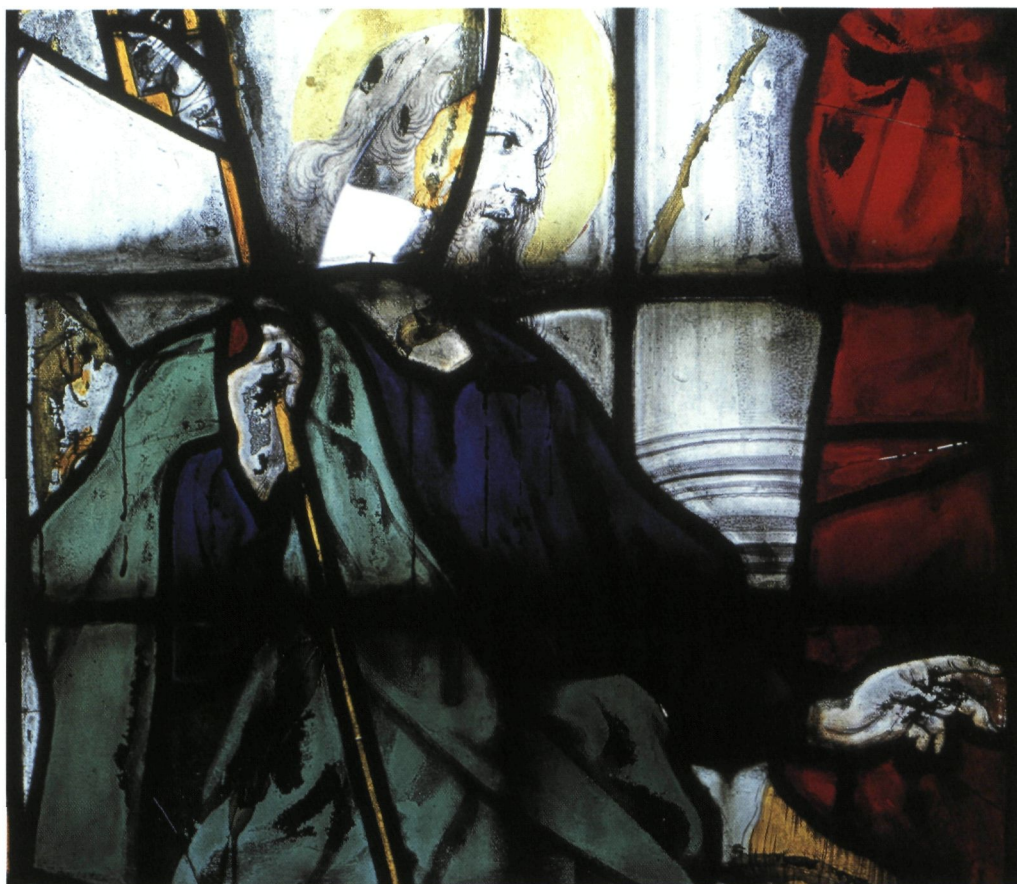
◀ Raam zlx:
paneel 2A: heilige
(opname gemaakt
vóór demontage)
(foto L. De Clercq)

Sommige panelen vertonen een tot nu toe onverklaarbare *zwarte ondoorschijnende korst* op de interieurzijde van voornamelijk oude gebrandschilderde of herschilderde kalibers.

De identificatie blijkt een zeer ingewikkeld proces. Op het glasoppervlak zijn er resten lijnolie aanwezig in de vorm van druppels; die lijnolie werd tijdens de laatste restauratie gebruikt om mastiek aan te maken waarmee de panelen waterdicht werden gemaakt. Gecombineerd met een hoge relatieve vochtigheidsgraad in het kerkgebouw, wordt hierdoor een ideale voedingsbodem gecreëerd voor schimmels. Om de schimmels te identificeren werd de deskundigheid ingeroepen van het Laboratorium voor Farmaceutische Microbiologie (Universiteit Gent) onder leiding van prof. dr. Hans Nelis; assistente Tienne Bauters voerde de scheikundige analyses uit. De interieurzijde van verschillende panelen werd bemonsterd en in cultuur gebracht. Na een paar weken was een zeer bloeiende schimmelcultuur aanwezig. Verschillende schimmelsoorten bleken op de interieurzijde van het glasoppervlak aanwezig, nl. *Aspergillus fumigatus*, een combinatie van *Aspergillus niger* en *Aspergillus fumigatus*, *Mucor* en *Alternaria*.

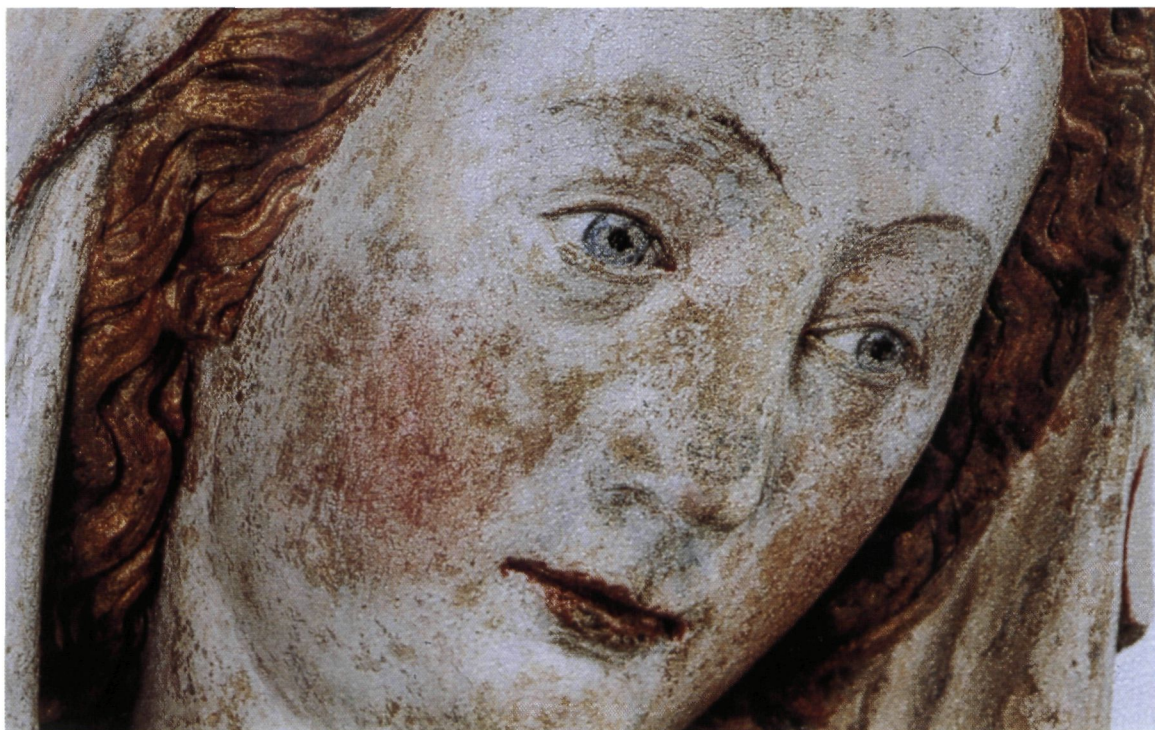
Detail van de
verfijnde en
realistische
voorstelling van
het aangezicht,
de ogen, wangen
en lippen

Een gedetailleerde beschrijving van de originele polychromie illustreert meteen hoe bijzonder verfijnd ze is. De polychromie van de aangezichten, de ogen, de wangen en de lippen is zeer realistisch uitgewerkt. De uitvoering is uiterst delicaat en speelt zowel met materie als met kleur. De gepolijste witte preparatielaag vormt een uitstekende ondergrond voor de ivorkleurige inkarnaten. De wangen zijn met een gedegradieerd lichtroze aangeduid. De rode lippen ontleen hun intensiteit aan de tweelagige opbouw: een dekkende rode verflaag werd bedekt met een rode lazurlaag. De ogen zijn zeer realistisch: bij de Madonna is rond de zwarte pupil de iris in het blauw geschilderd met een lichtblauw accent en een lichtbruine aflijning. De bovenste omtrek van het oog is met fijn bruin omlijnd en de plooi van het ooglid zowel als de wenkbrauwen zijn met een lichtbruine lijn aangeduid.

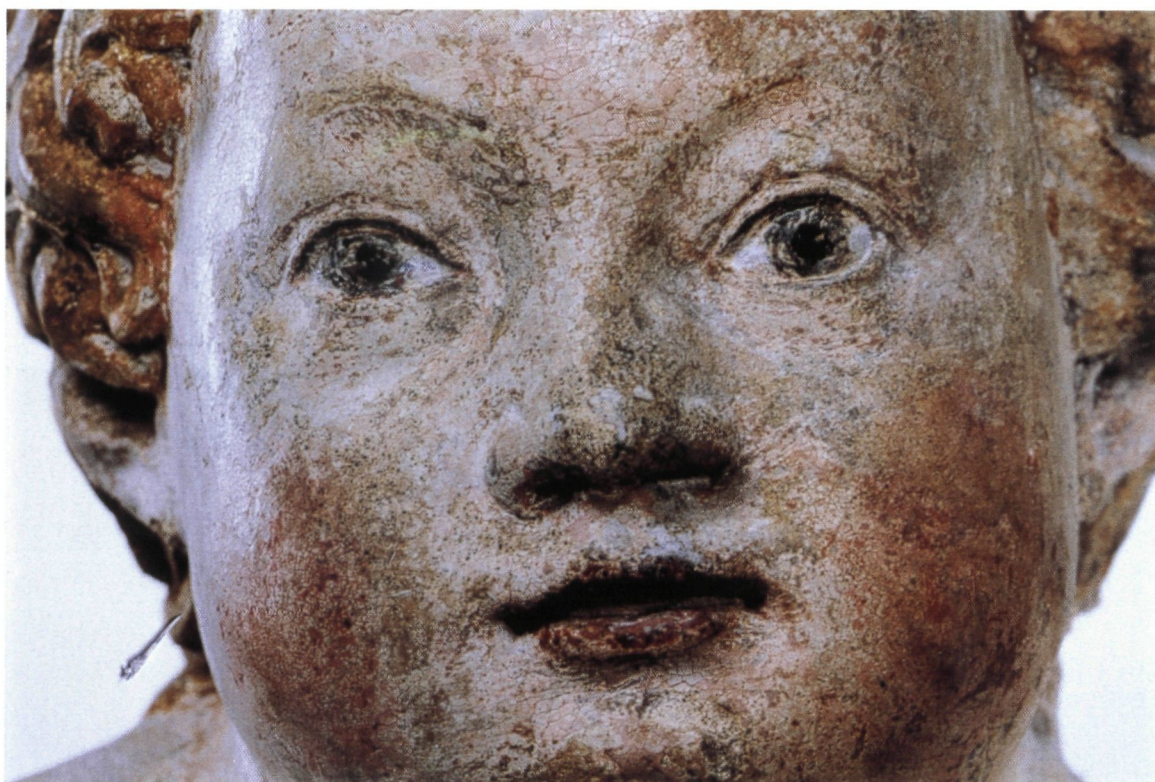
▲
Detail van
het Jezuskind,
na behandeling

▼
Het zuidportaal
van de Sint-
Martinuskerk
Het timpaan
vóór behandeling

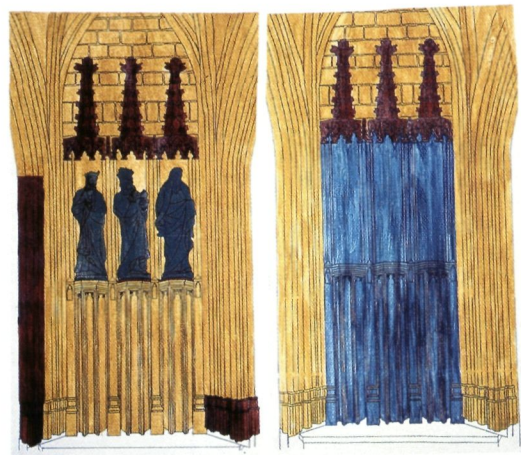
▲ Oorspronkelijk zijn drie verschillende steensoorten gebruikt: grijsgele Lediaanse steen (geel oker) voor de architecturale gedeeltes, blauwe Doornikse steen (zwart) voor de zuilen langs

de deuren, en Avesnessteen (groen) voor de beelden. In de 19de eeuw werd de oostelijke muur vervangen door Gobertange (blauw) en de beeldhouwde delen door Reffroy (rood)

Tussen 1876 tot 1880 werden belangrijke restauratiewerken aan het portaal gepland (7). Verschillende stukken moesten hermaakt worden, maar eerst moesten er gipsafdrukken genomen worden om van de originelen kopieën te maken. Bij een vergelijking van de lijst van de te vervangen stukken met de daadwerkelijk uitgevoerde restauratie, wordt duidelijk dat er minder delen hermaakt zijn dan voorzien. Alleen de zes baldakijnen en het onderste deel van de oostelijke muur werden vervangen. Voor de restauratie van de oostelijke muur werd Gobertange gebruikt, een kalkzandsteen uit het subcontinentaal Lutetiaan, die in de 19de eeuw frequent gebruikt werd. Deze identificatie werd bevestigd door verslagen in de archieven van Halle. De beeldhouwde gedeeltes daarentegen zijn uit Reffroy gehouwen, een kalkhoudende oölitische, crinoïdale, koraalachtige steen uit Portland.

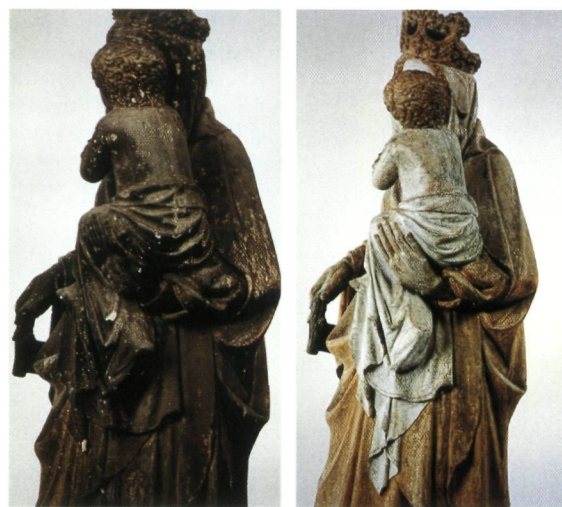
▲ Voor de behandeling zijn de verschillende draperingen niet van elkaar te onderscheiden. Na de reiniging komen de materies tot hun recht: een fijn ivorkleurig inkarnaat, het witte doek van het Kind omlijnd met een rood biesje, de mantel en het kleed van de Madonna, beide verguld, worden van elkaar onderscheiden door een zwarte omlijning

Het kleed, de mantel en de kroon van Maria zijn verguld op een geelbruine mixtion. De beeldhouwde edelstenen op de kroon zijn met kleur opgehoogd. Sporen van rode en groene lazurlagen en blauwe pigmenten werden bovenop de vergulding aangetroffen. Het kleed van het Kind en de sluier van de Madonna zijn met rood op de binnen- en de buitenkant van de boorden omlijnd. Op haar mantel markeert een zwarte geschilderde lijn het onderscheid tussen de mantel en het kleed.

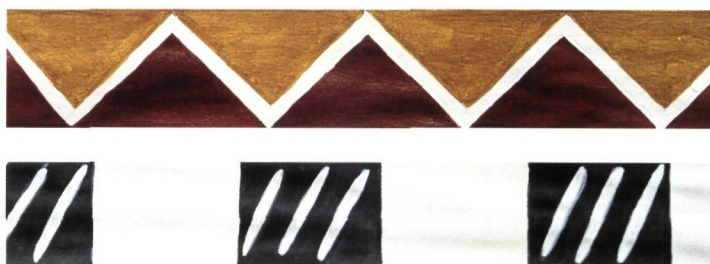
▲ Twee voorbeelden van gereconstrueerde motieven waarvan sporen op de bogen van de zuidelijke binnenmuur werden gevonden.

Het zijn de enige restanten van wat mogelijk, met variaties in tinten en motieven, op het volledige architecturale deel aangebracht werd

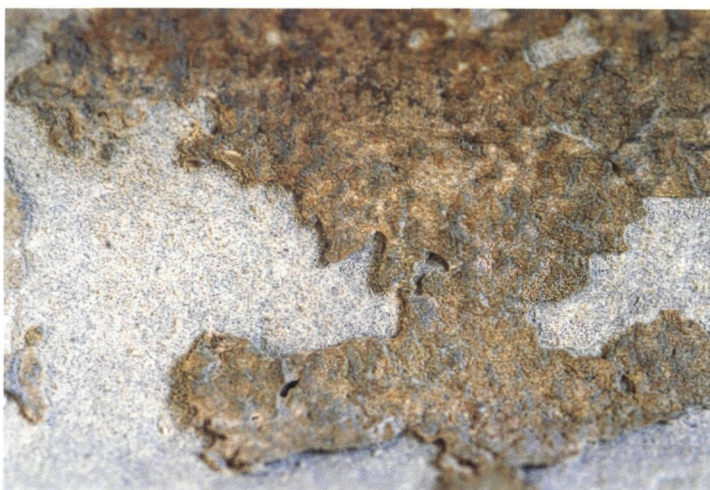
◀▲ Een behandeling met natriumsilicaat (?) in de 19de eeuw heeft de steen op minder dan een millimeter verhard. De gevormde natriumsulfaten veroorzaken dat dit fijne korstje afpelt. Zones met hogere zoutconcentraties zullen verder afbrokkelen en zijn met een 'sacrificial mortar' verstevigd

steeds merkbaar, maar veel materiaalverlies was er niet te zien. We besloten niet te ontzilten en de grote lacunes te vullen met een poreuze *sacrificial mortar* van 1 deel kalk en 4 delen steenpoeder. Dat is een lichte mortel die voorlopig aangebracht wordt om zouten te absorberen en te laten uitkristalliseren en die daarna verwijderd (opgeofferd) wordt.

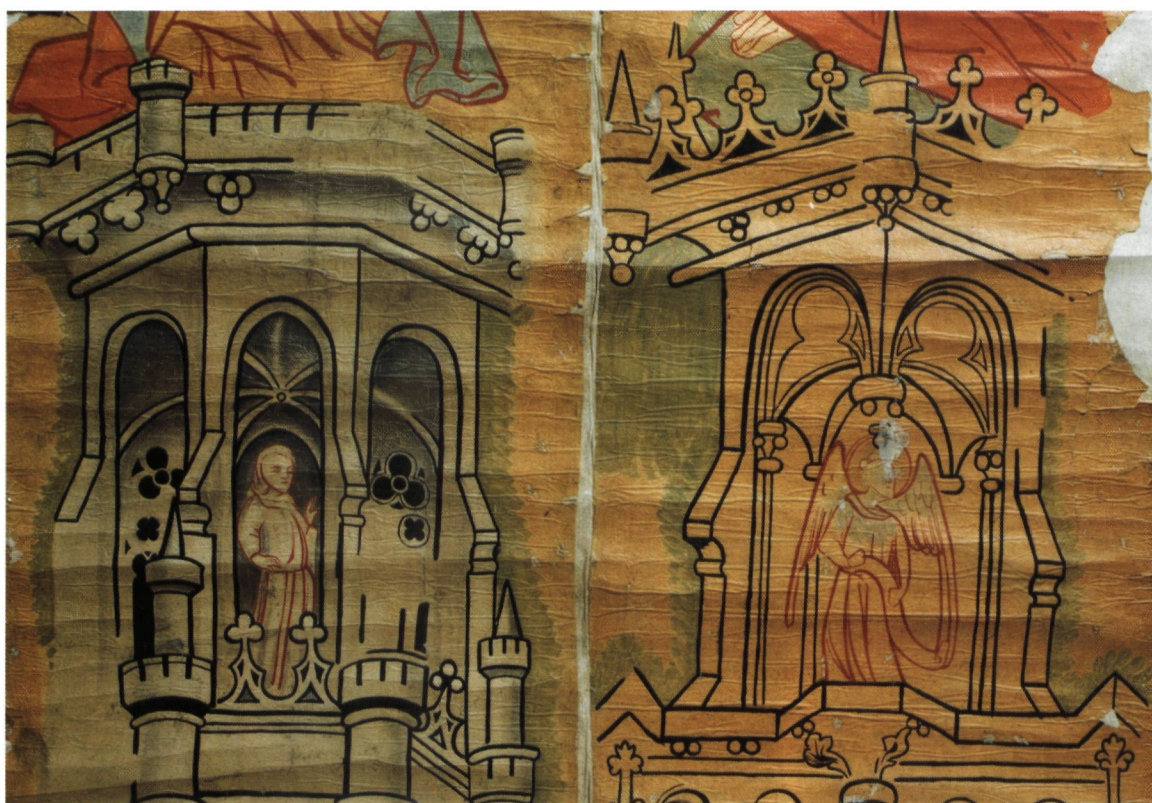
◀ Calque van
de Annunciatie
Detail van
het voetstuk
waarop de figuren
staan

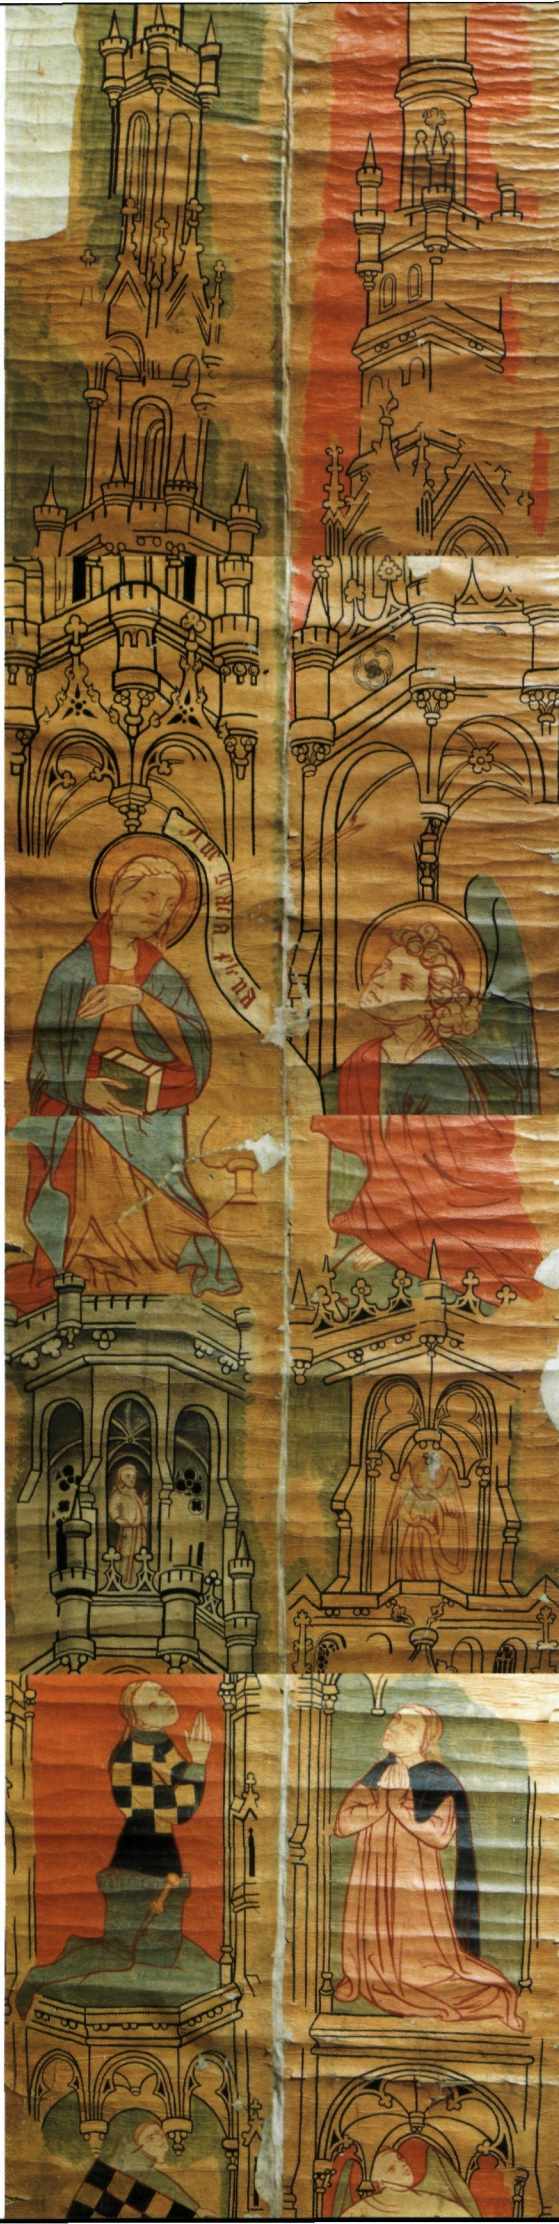
De volledige
gedoubleerde calque

Het volledige oppervlak van de Annunciatie vertoonde talrijke horizontale valse vouwen, craquelures, grote en kleine inscheuringen en lacunes, vooral aan de buitenranden. Op verschillende

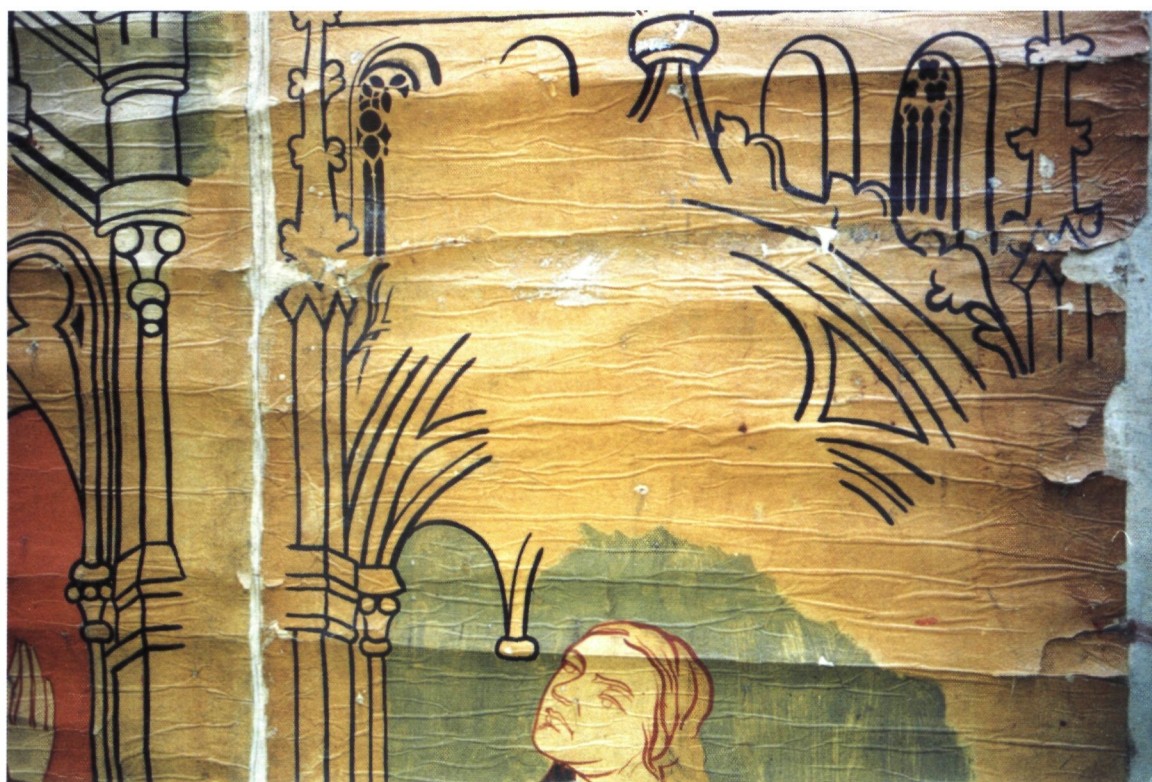
Ontbrekende
contourlijnen
bij de rondboog

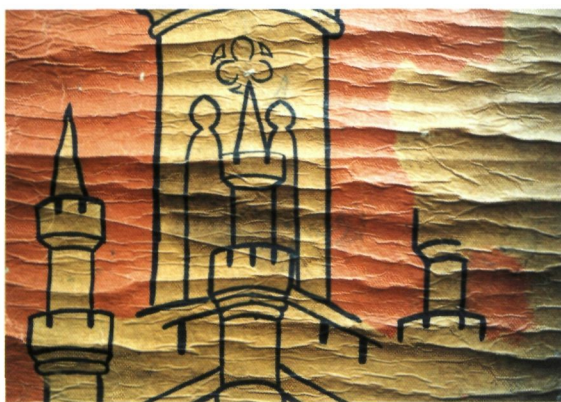
▲ Horizontale valse vouwen

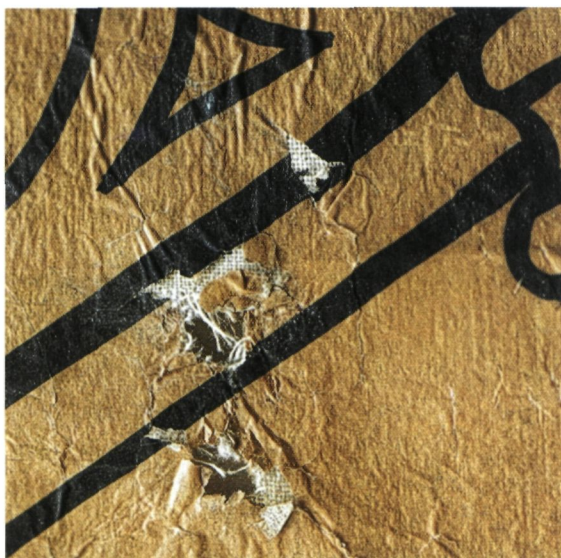
▼ Perforaties door de calque en de katoenen drager

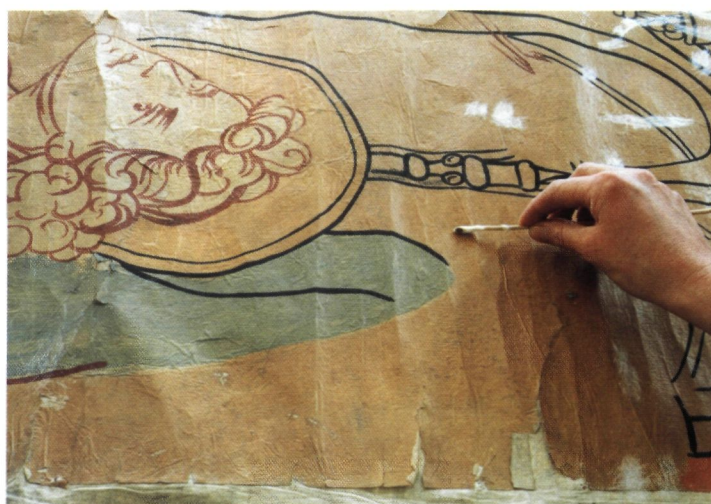
▲ Reiniging met wattenstaafje

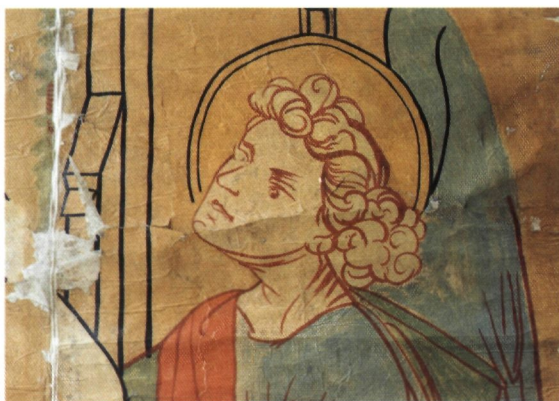
▲
voor fixatie

Vooraleer de katoenen drager losgemaakt werd, moesten alle delen met risico op verlies en op verdere beschadiging gefixeerd worden. Omgebogen delen werden plaatselijk lichtjes gerelaxeerd en gevlaakt. Openstaande scheuren, loshangende fragmenten en craquelures werden plaatselijk verstevigd met dunne stroken Japans papier van 6 gram. Nadien werd over het volledige oppervlak een facing aangebracht. Hiervoor werd de rectozijde van de calque gedoubleerd met vierkante stroken Japans papier van 10/10 cm (tengujo van 9 gram). Dan pas kon gestart worden met het verwijderen van de drager. Bovenaan werd eerst de vastgespijkerde houten stok van de katoenen drager losgemaakt. Met een spatel werd de calque van de drager genomen, wat erg moeizaam verliep. De zwakke zones van de versozijde werden eveneens verstevigd met Japans papier (kozo van 6 gram). Om aan de versozijde te werken, werd de calque over de plexirol gedraaid tot op de ondersteunende plexiplaat. Onder deze plexiplaat werd de onderliggende calque beschermd met een laag vloei en een dik vilt.

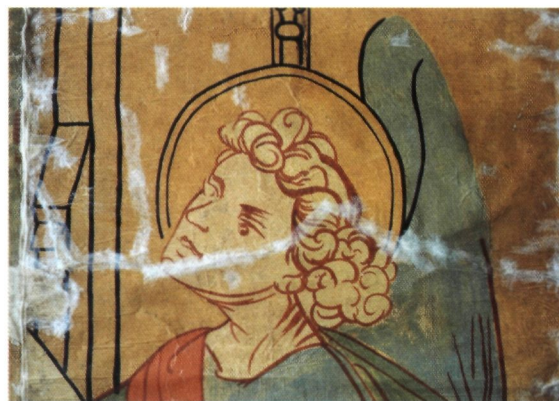
▲
na fixatie

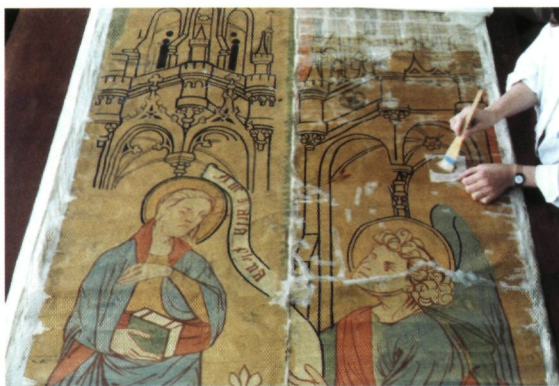
▲
doublering: fase 1

doublering met Japans papier (kozy van 6 gram) met Klucel uit te voeren, werd de calque langzaam gerelaxeerd onder gore-tex (dit is een synthetisch materiaal dat waterdamp doorlaat). Een tweede doublering werd aangebracht met een Japans papier door een zwaarder gewicht (RK 27 van 18g/m²). Dit papier werd geselecteerd na testen op de verlijming, de sterkte van de verlijming, de reversibiliteit en het uitzetten van de papiervezels ten opzichte van de calque.

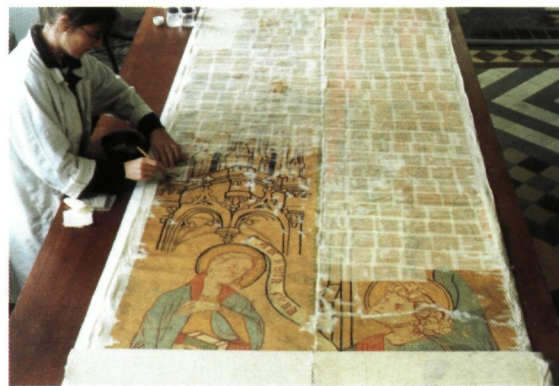
▲
doublering: fase 2

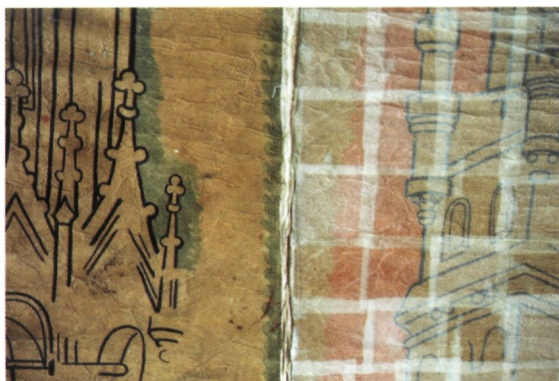
▲
doublering: detail

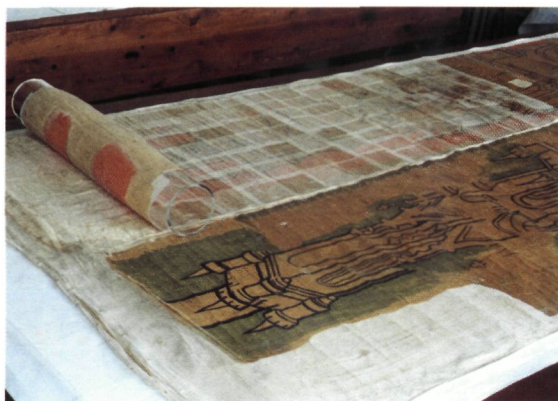
▲ Verwijderen van de drager

Na het verwijderen van de drager waren op de achterzijde de diepe horizontale groeven in de calque duidelijk zichtbaar. De omgebogen delen van de versozijde werden gevlaakt. Vooral een dunne

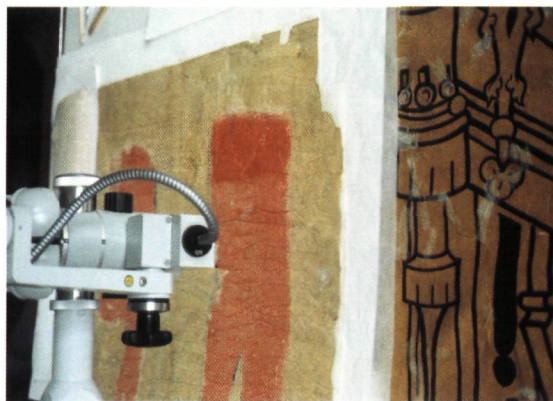
▲ Verwijderen van de lijmresten op de versozijde met het binoculair

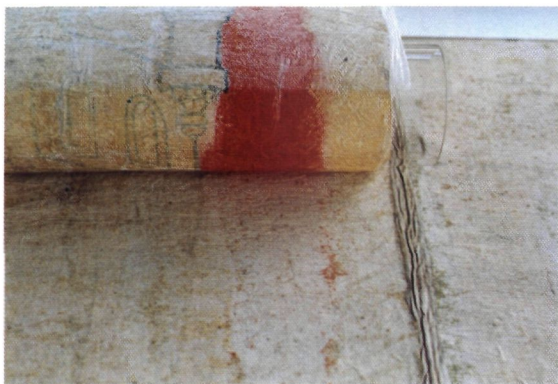
▲ Eerste doublering met dun Japans papier

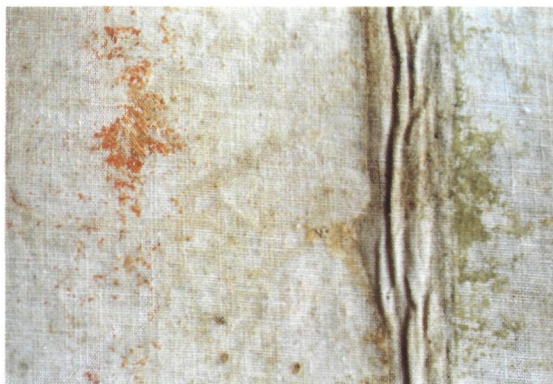
▲ Restanten van groene en rode kleurstof op de katoenen drager

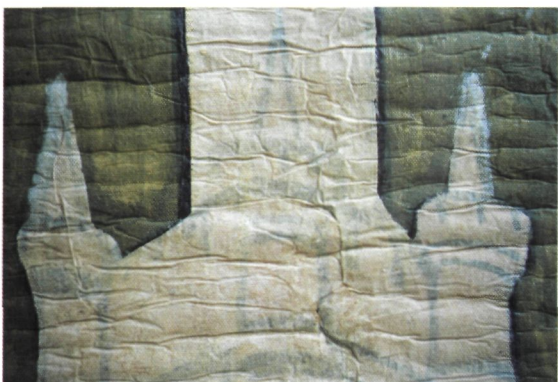
▲ Om de calque minder transparant te maken werden de niet ingekleurde delen op de versozijde overschilderd met een soort witsel

ringen op de rectozijde. Daarna bracht hij de ingekleurde zones op de versozijde van de calque aan. De kleuren zijn veel frisser op de versozijde. Bovendien zijn ze gevoelig bij de behandeling van de versozijde. Om de calque minder transparant te maken werden de niet ingekleurde delen op de versozijde overschilderd met een soort witsel.

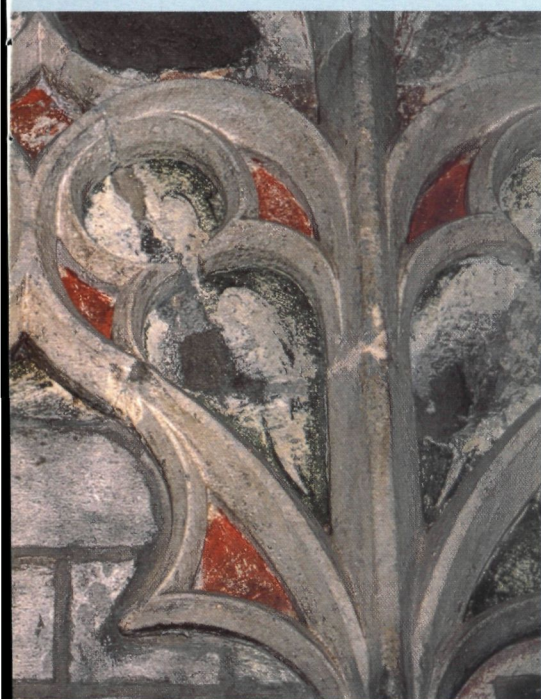
Resten van de oorspronkelijke beschildering in het maaswerk van het blind venster (foto Oswald Pauwels)

In het gotische maaswerk van het blinde venster bleven fragmentarische resten van de oorspronkelijke beschildering bewaard. Zij werden opgemerkt tijdens het onderzoek onder leiding van Hugo VandenBorre, maar konden nog niet geïdentificeerd worden. De voorstelling van de Annunciatie in de lancetten daarentegen werd in 1908 afgenomen door de Halse kunstschilder Georges De Geetere (1859-1929), die ze verkocht aan de Leuvense kanunnik Armand Thiéry. In diens collectie gingen ze verloren (3).

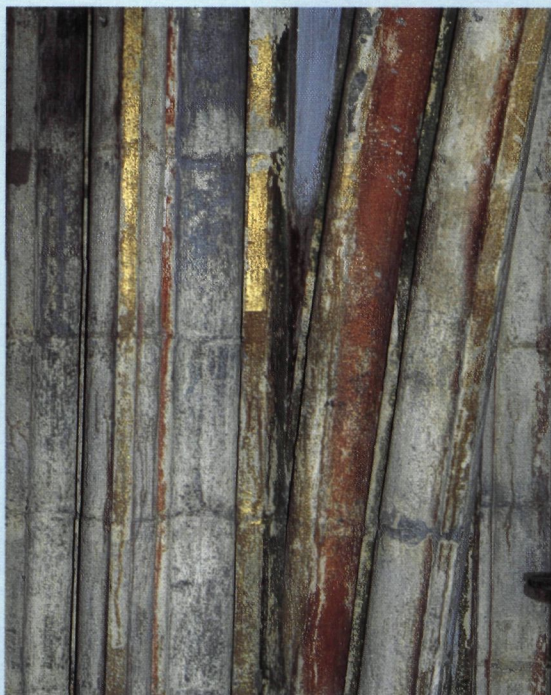
▲
Resten van
de oorspronkelijke
polychromie op
de gewelfribben van
de O.-L.-V.-kapel
(foto Oswald
Pauwels)

Tijdens het recente onderzoek werd ook de stoffering van architecturale elementen teruggevonden onder de zwarte roetlaag. Vooral de gewelfzone bevat een zeer rijke originele polychromie op de ribben.
